# 狠抓三查四定 提升施工质量

刘功年

安徽淮化集团硝改办

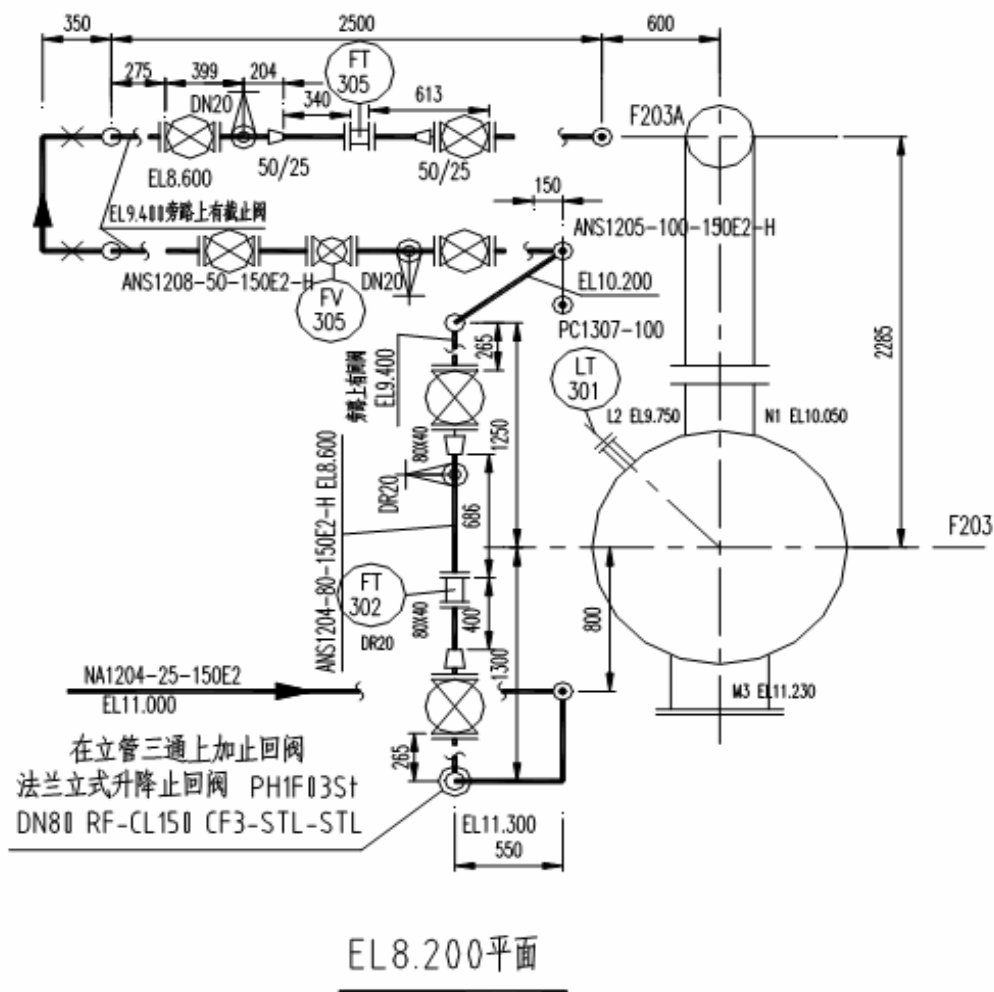
a.为防止硝酸进入 F202,在 FT302 前应加止回阀。见下图。

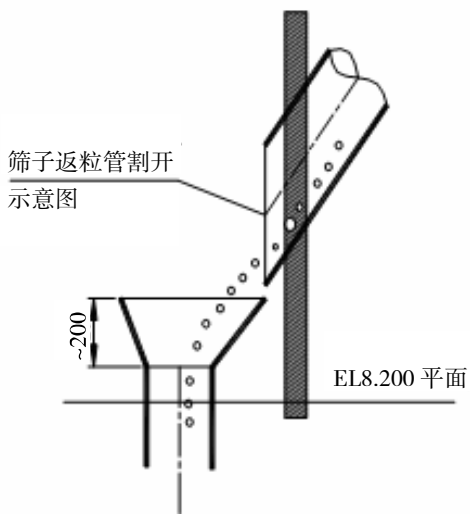
b.为保证 401 振动筛返料管下料畅通,须将其切断做成一个接料槽。现场改造见下图。

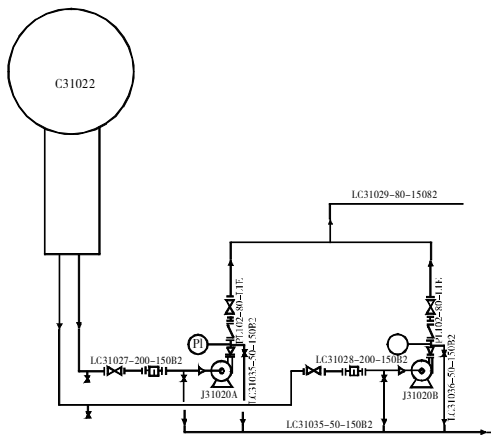
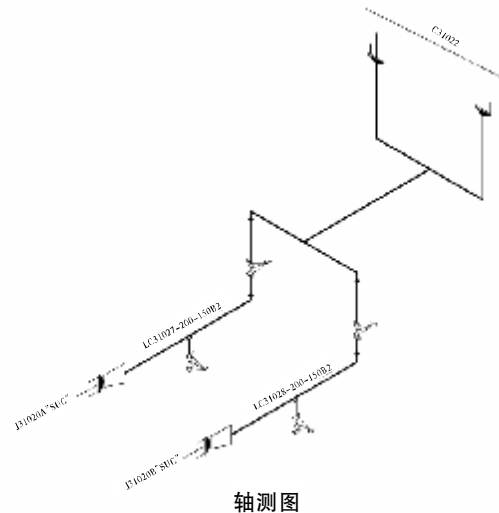
c. 蒸汽透平冷凝液泵入口管线配管图设计错误。工艺流程图中两台凝液泵入口管分别进入两台凝液泵(见工艺流程图),但在配管图设计中将两根入口管道合并成一根,给正常操作带来困难,特别是在不正常情况下的倒泵操作无法实现(见轴测图)。因此必须彻底返工,重新配管。

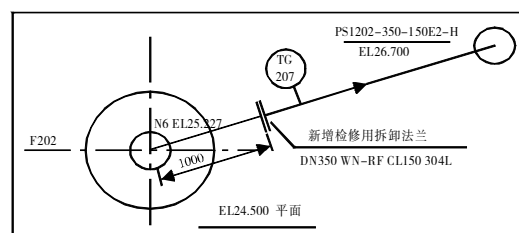
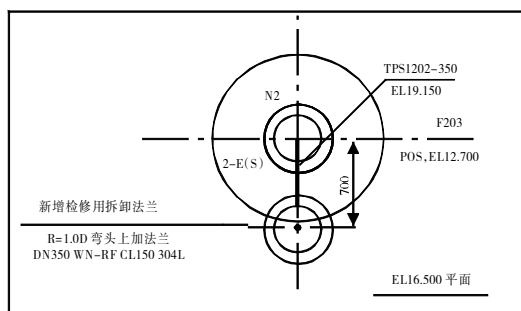
a)F202 上封头气相管,F203 上封头气相管分别增加一对法兰,便于检修。(见下图)
